TEKNİK RAPOR

01007

Melikgazi İlçesi, Battalgazi Mah., (Ada: 13473, Parsel: 2)
Kartalbulu Cad./Sok., 93 kapı numaralı Fatma YILDIZ his. 'a ait
olduğu anlaşılan yapının mahallinde 02/12/2022 günü yapılan tetkikte mezkur,

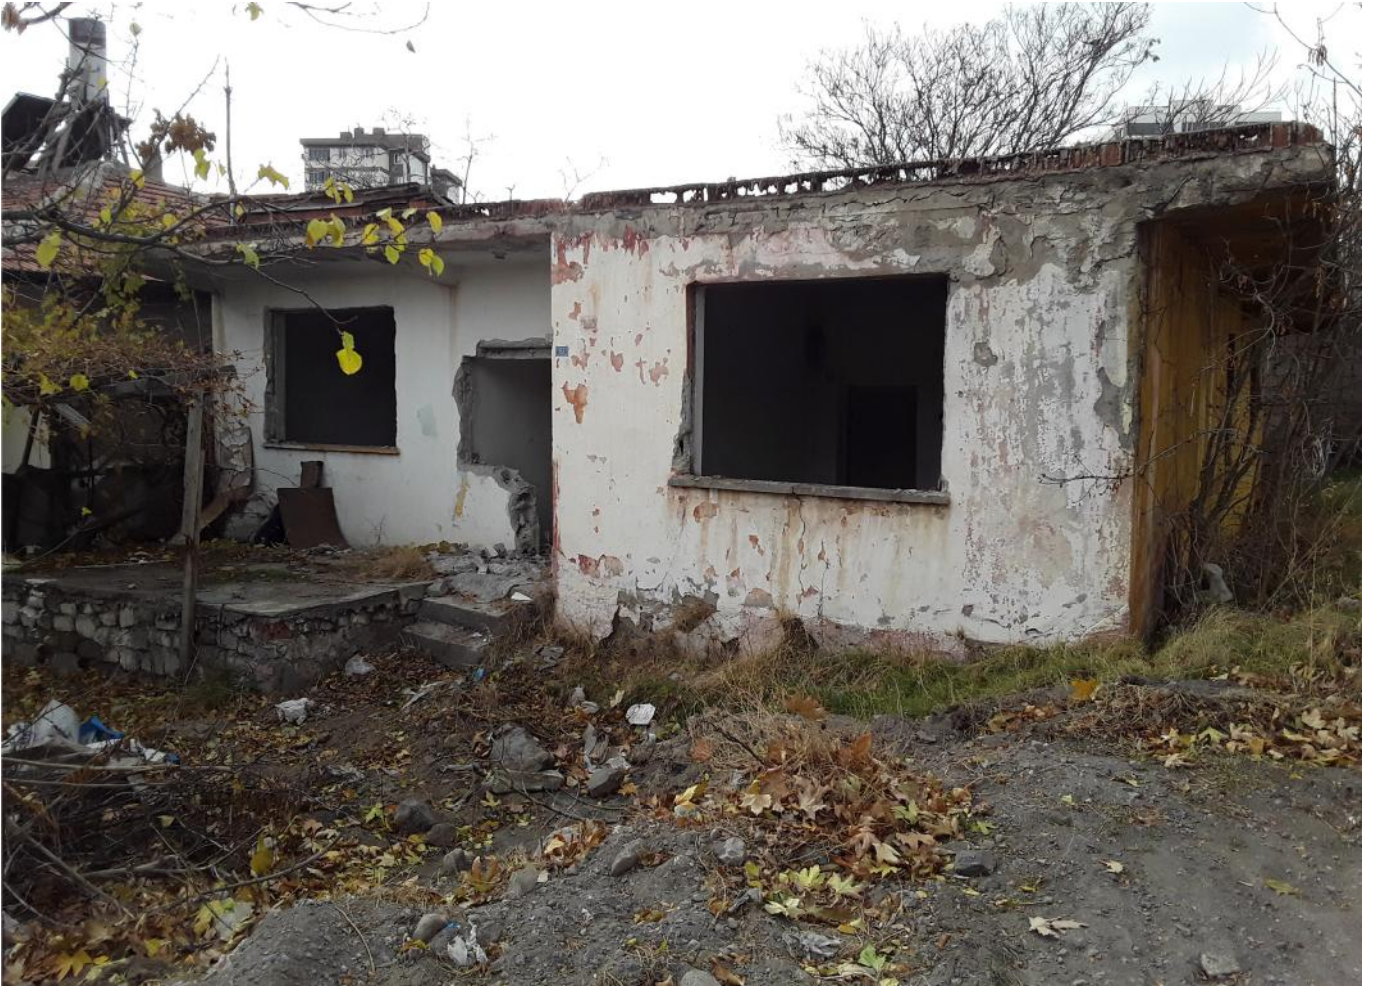
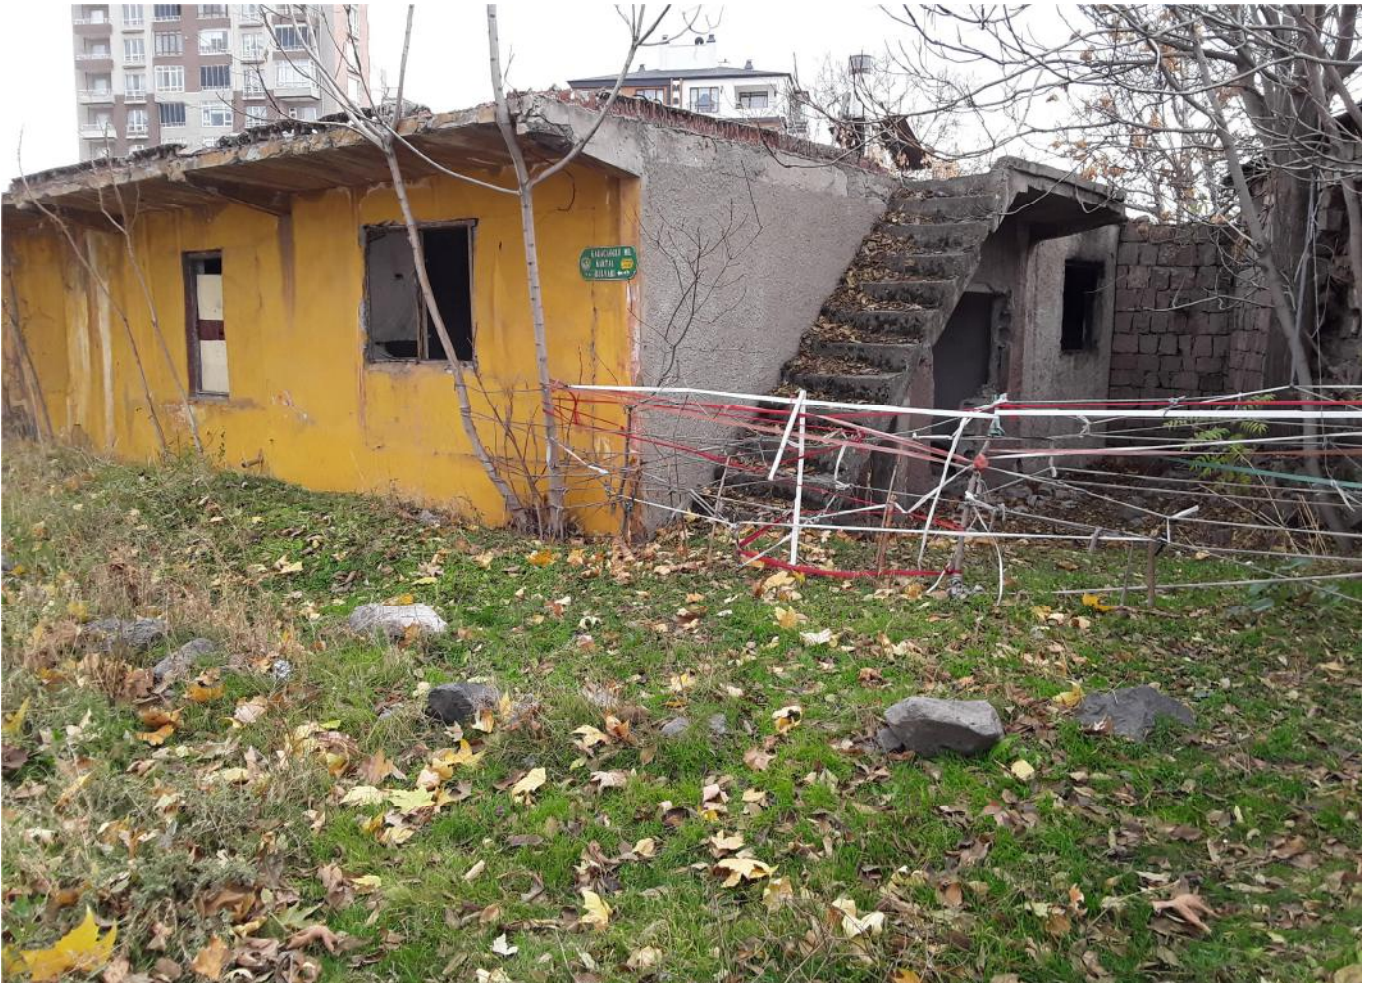
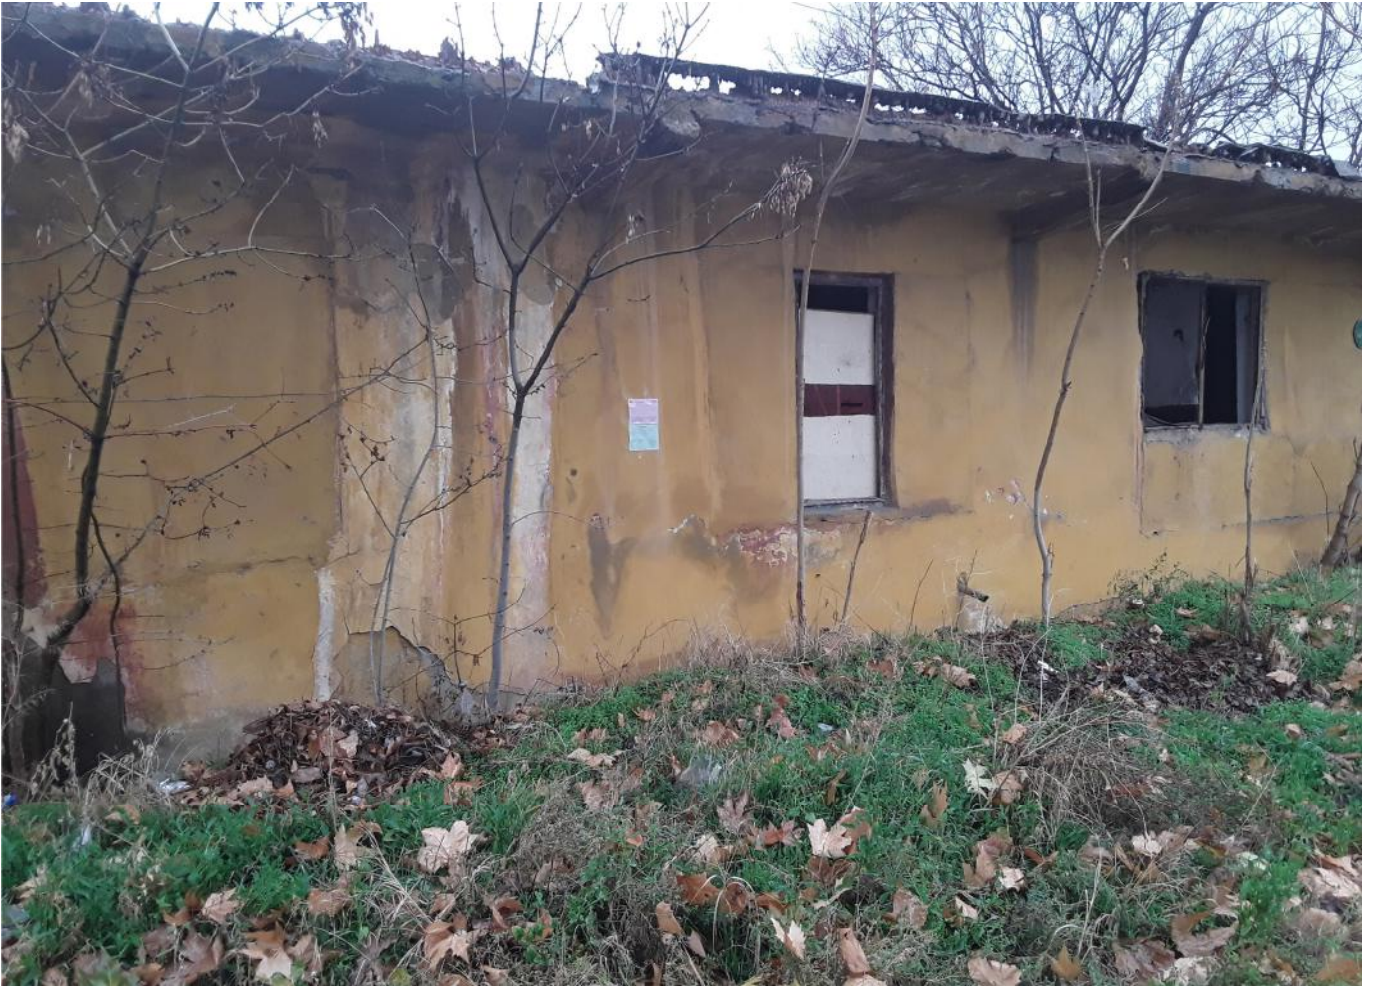
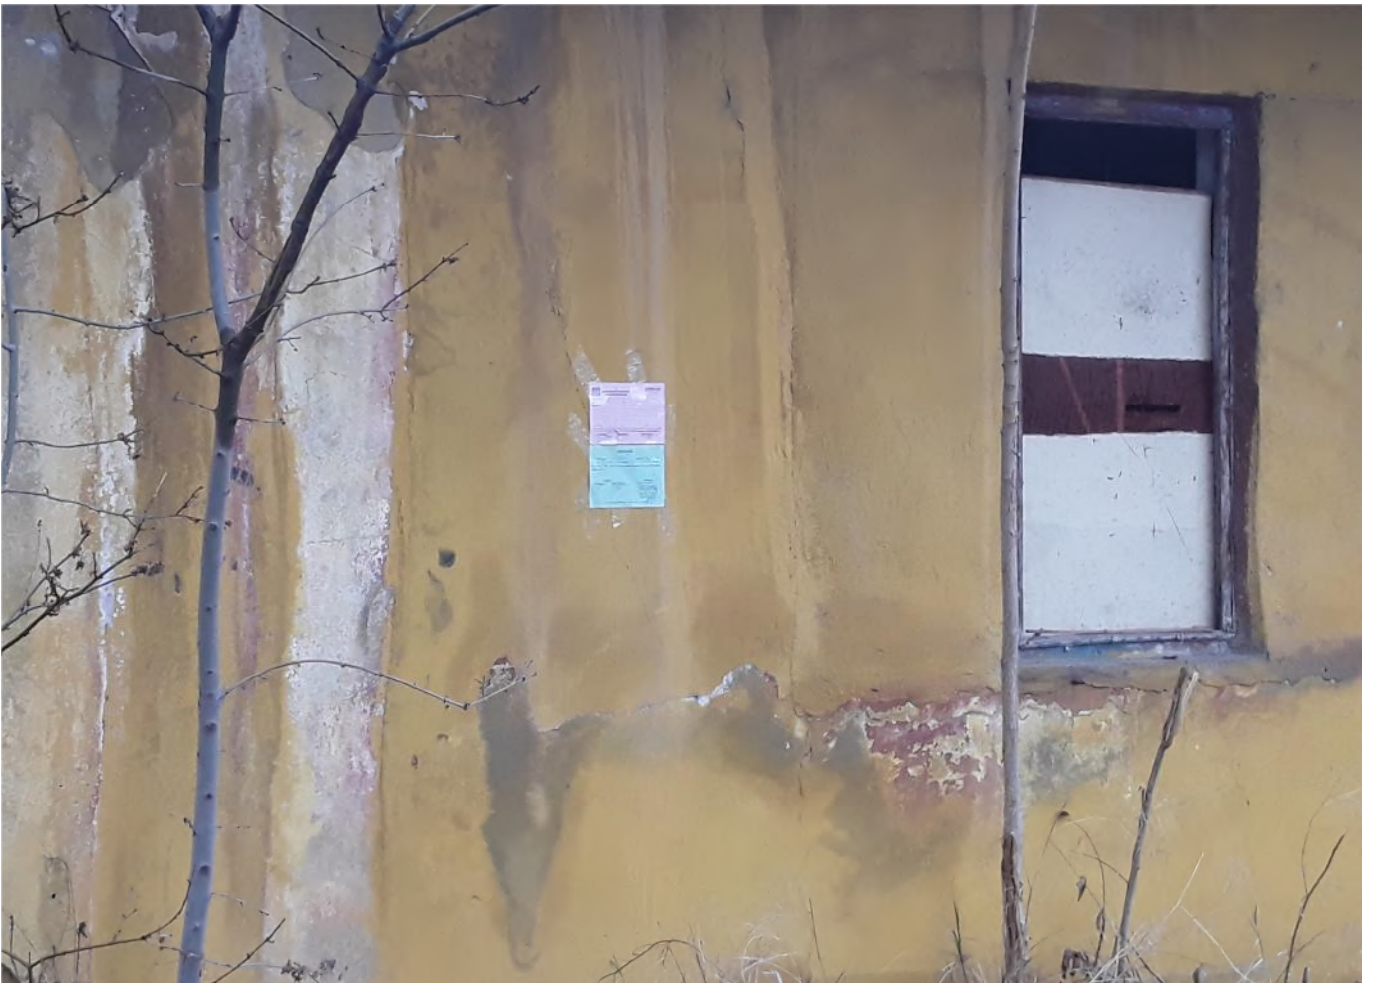
Tek katlı yığma yapının yapım tekniğine uyulmadan
(taş tuğla, briket birbirine bindirmeli sistem ve uygun harç
malzemesi kullanılmadan) inşa edildiğinden dolayı zamanla
yapıda çatlaklar, temeldeki farklı oturmadan dolayı ayrıl-
malar olduğu, kullanımla birlikte bu çatlak ve ayrılmalar
dış etkenlerden (kar, yağmur suyu donma etkisi vb) dolayı
zamanla derinleşmeye başlameye başladığı, kapı ve perere-
lerinin olmadığı tespit edilmiş olup, belirtilen nedenlerden
dolayı ve bulunduğu yerin insan yoğunluğu ve araç trafiği
dişinül dışında can ve mal güvenliğini tehdit ettiği

.....olup, her an tehlike arz etmektedir. Yıkılacak derecede
olan bu yapının en çok 30, 01/02 gün süre zarfında tamir ya da onarım yapılarak güvenli
hale getirilmesi veya yıkılarak tehlikeli durumun ortadan kaldırılması gerektiğine dair müşterek
raporumuz,
